*Vor 50 Jahren: Land unter im Kreis Harburg:*

# *Erinnerungen und Folgerungen aus der Sturmflut 1962*

Herausgeber: Harburger Deichverband,  
Deich- und Wasserverband Vogtei Neuland  
und Artlenburger Deichverband im Auftrag  
des Landkreises Harburg 2012

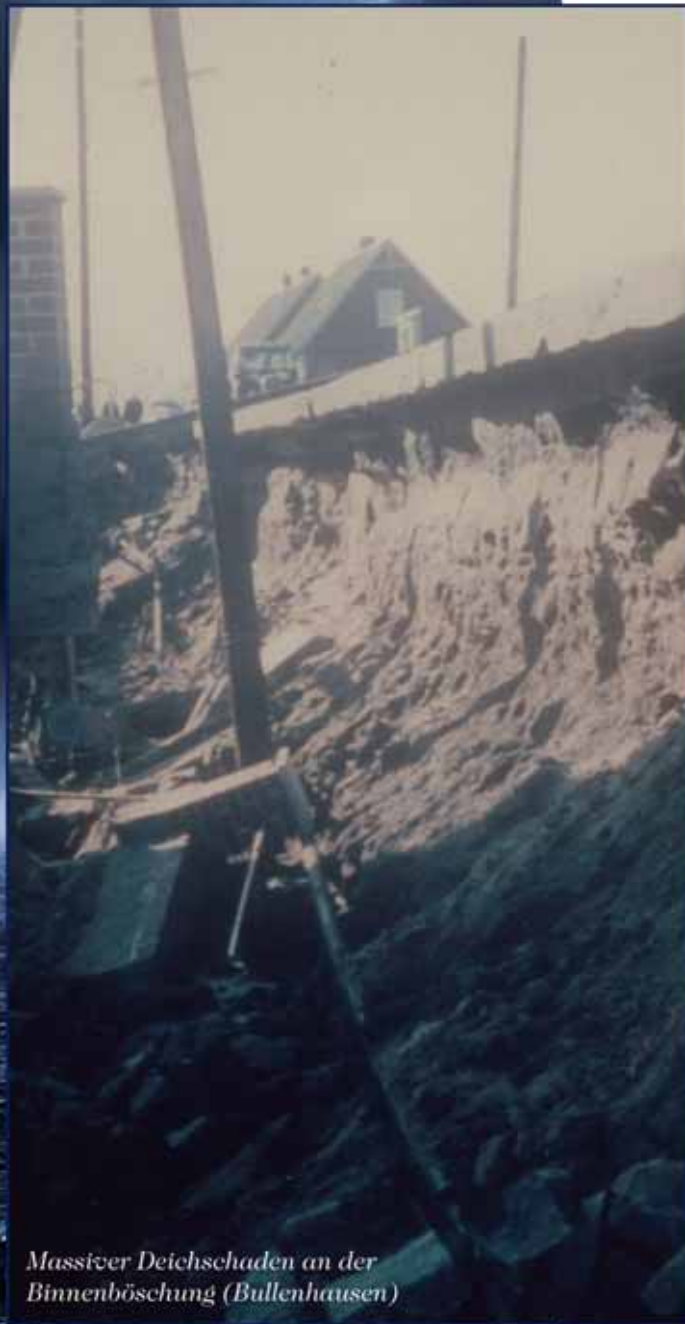
Massiver Deichschaden an der Binnenböschung (Bullenhausen)

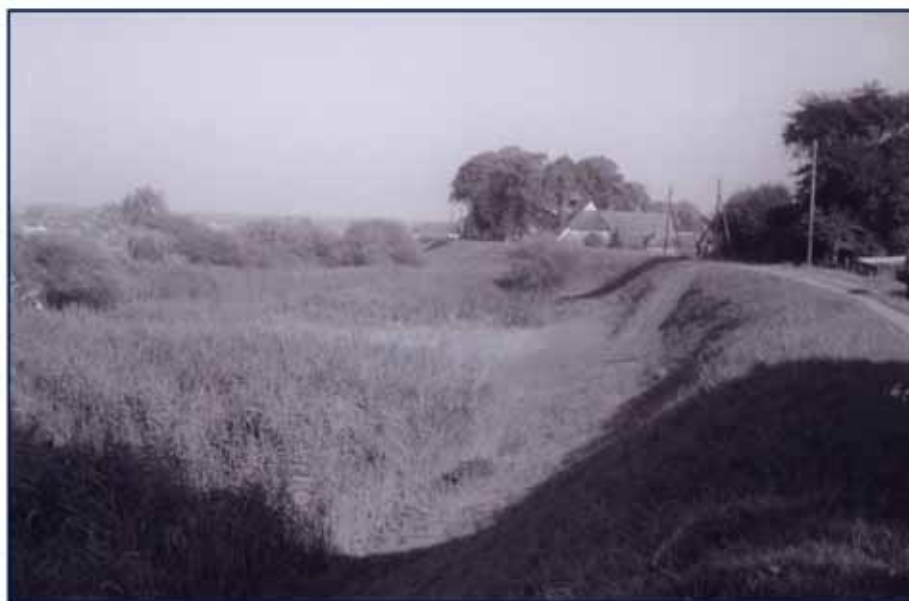
Drennhausen, noch nicht ausgebauter Deich, Außenböschung, Oktober 1972

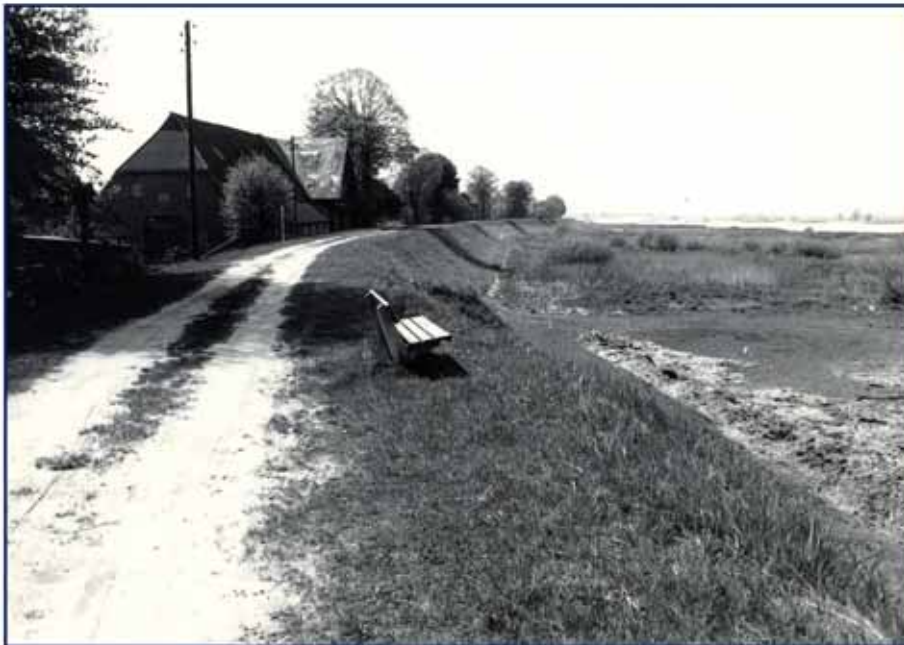
*Zu steile Außenböschungen – Merkmal der Deiche alter Bauart (hier: Schwinde, Zustand 1974)*

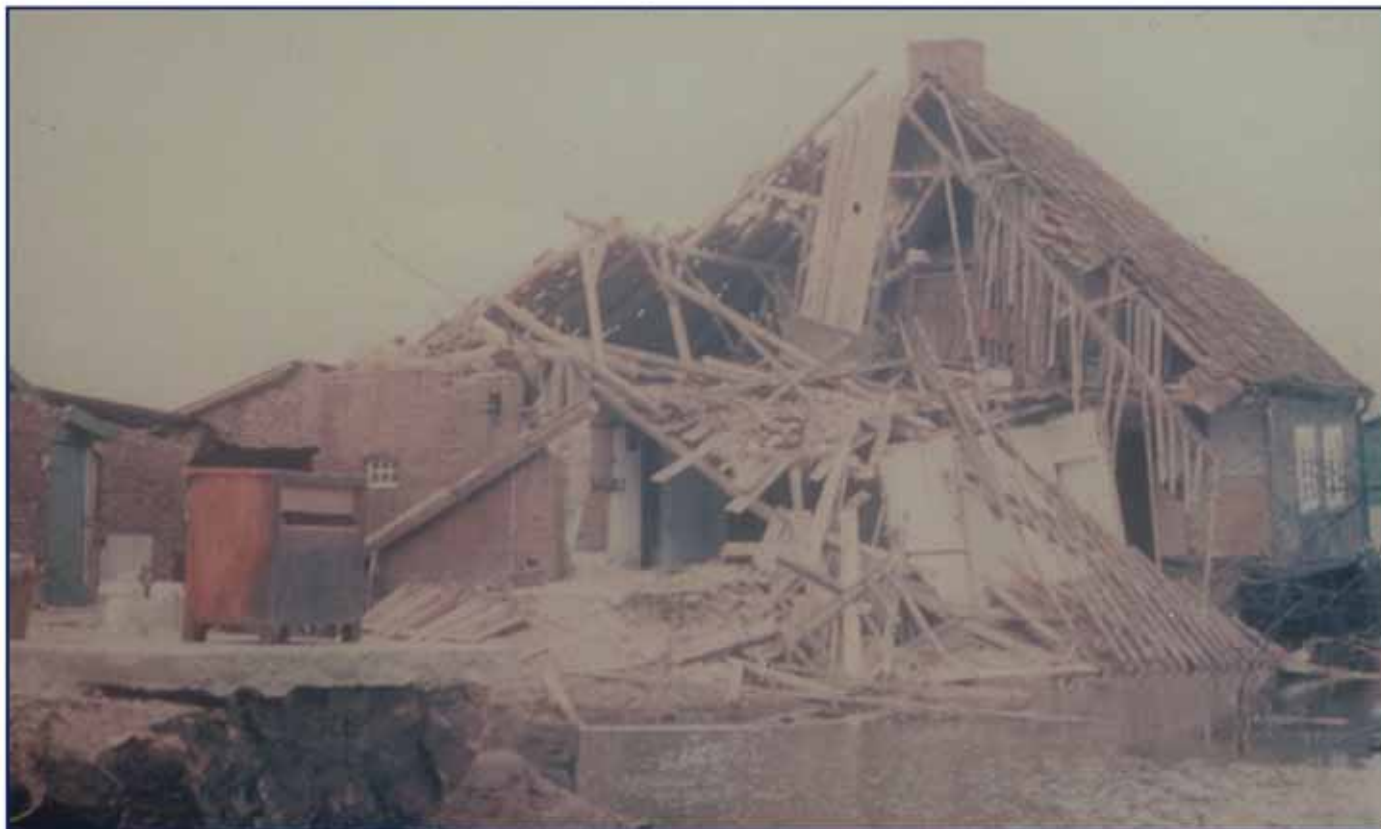
Achterdeich - durch Deichbruch zerstörtes Gebäude

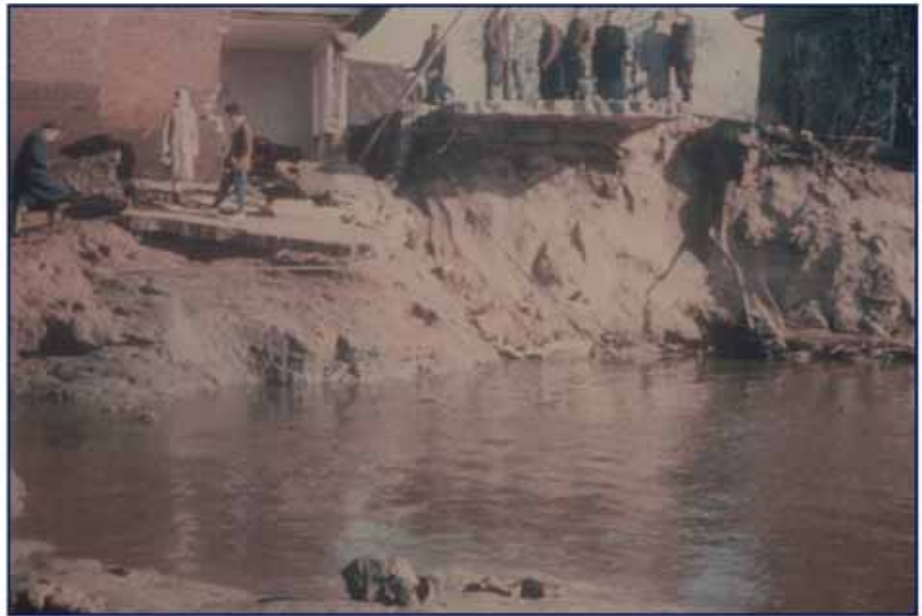
Deichbruchstelle Bullenhausen

**Harburger Deichverband:** In Bullenhausen brach der Elbdeich. Ein 103 Meter breites Loch rissen die Fluten. Die eindringenden Wassermassen spülten das Ufer bis zu 4,50 Meter unter Gelände aus.

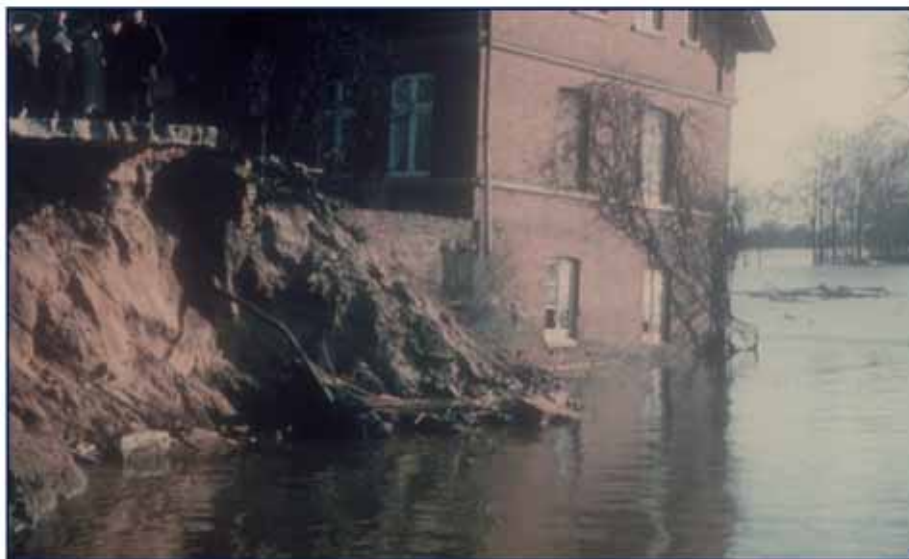
Deichbruchstelle Bullenhausen

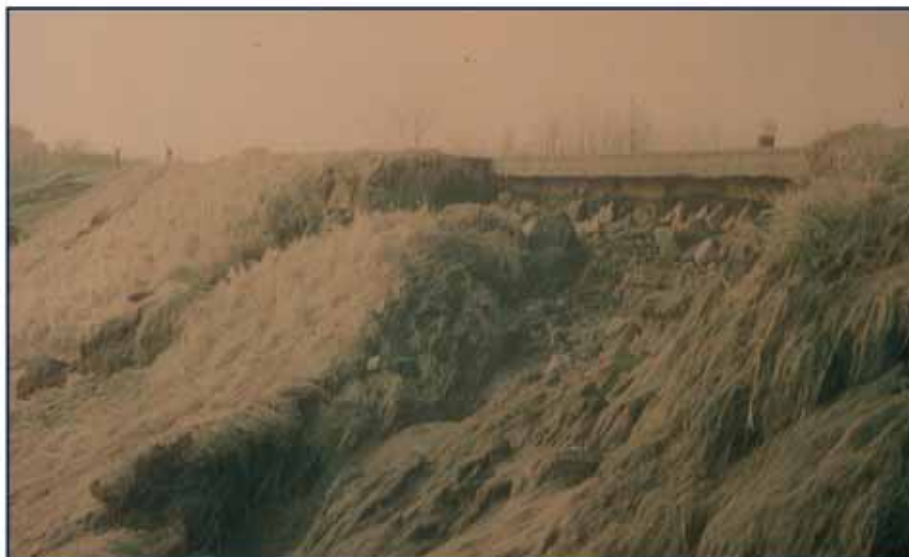
Schaden an der Binnenböschung durch Überströmung in Bullenhausen

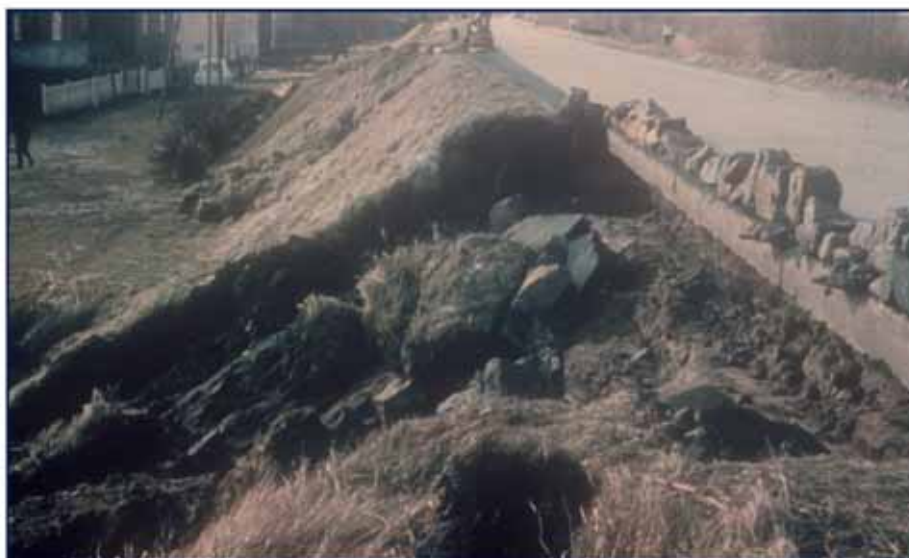
Durch Überflutung entstandene Schäden an der Binnenböschung (Bullenhausen)

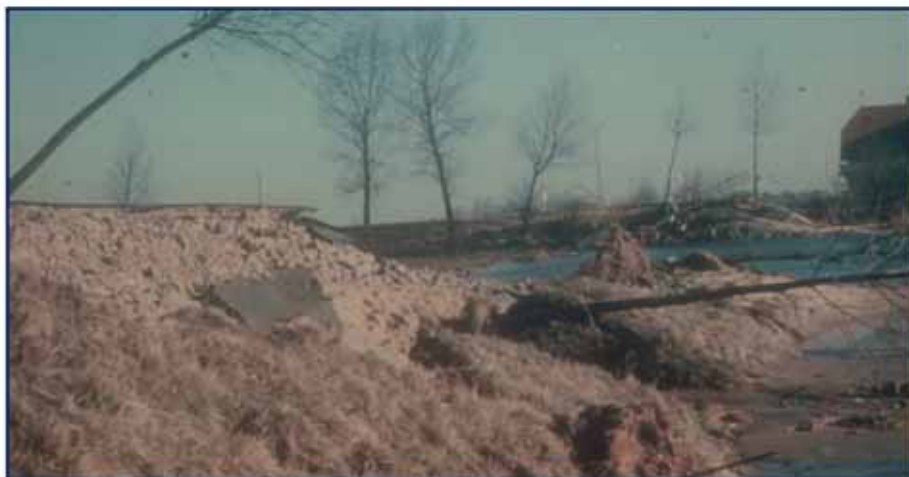
Achterdeich – Deichbruchstelle

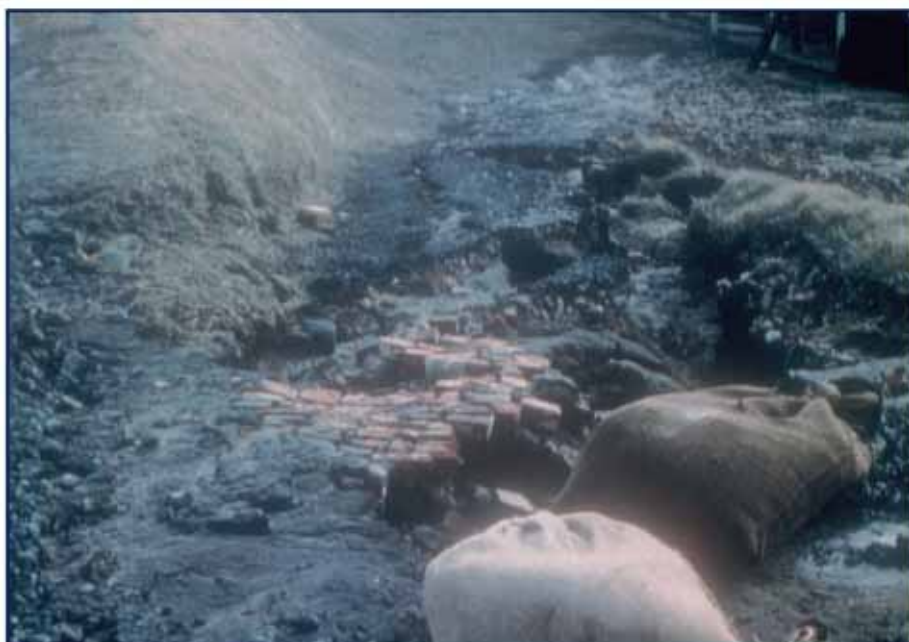
*Schaden an einer Binnenrampe*

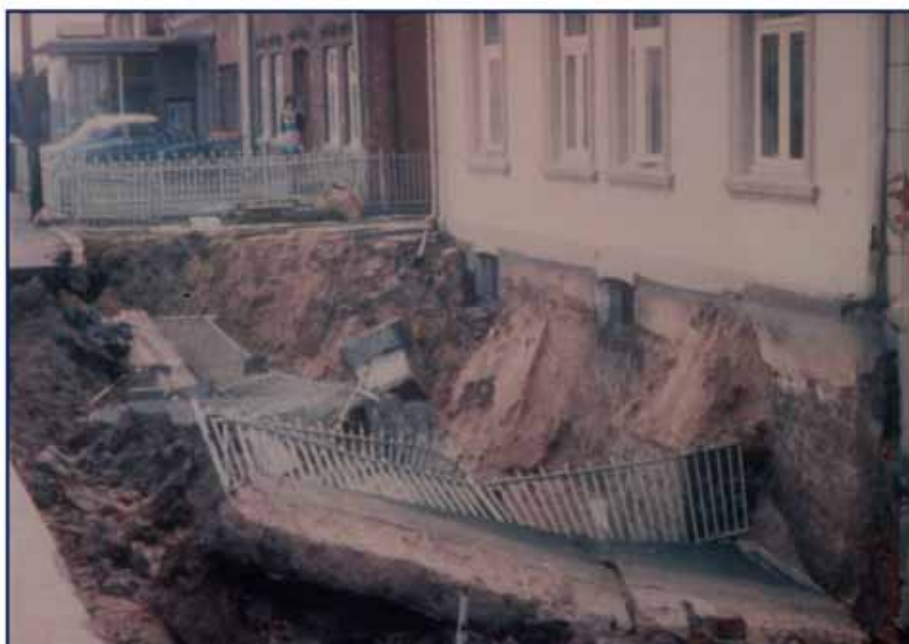
*Unterspülter Hausvorbereich*

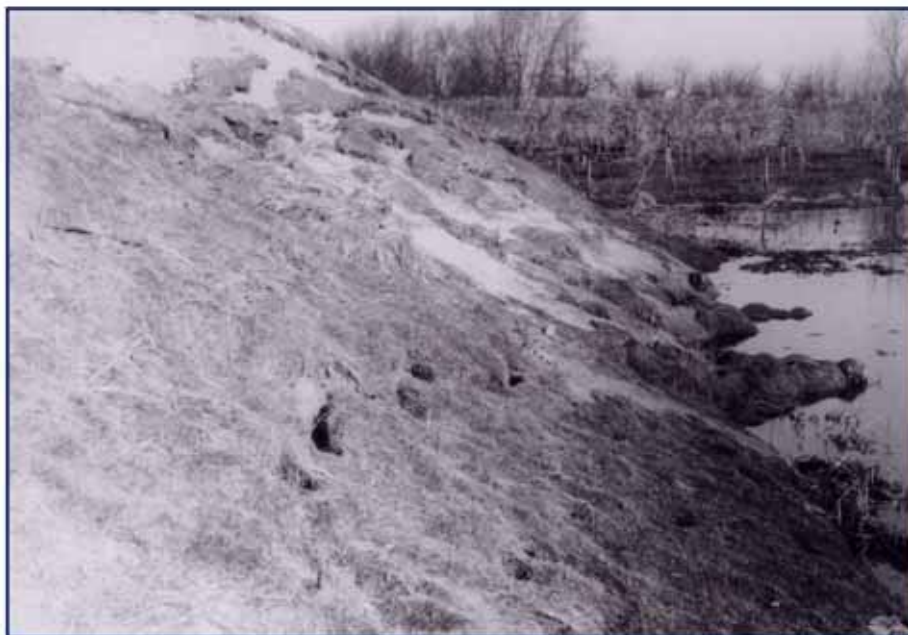
*Erosionsschäden an der Deichbinnenböschung durch Überlauf*

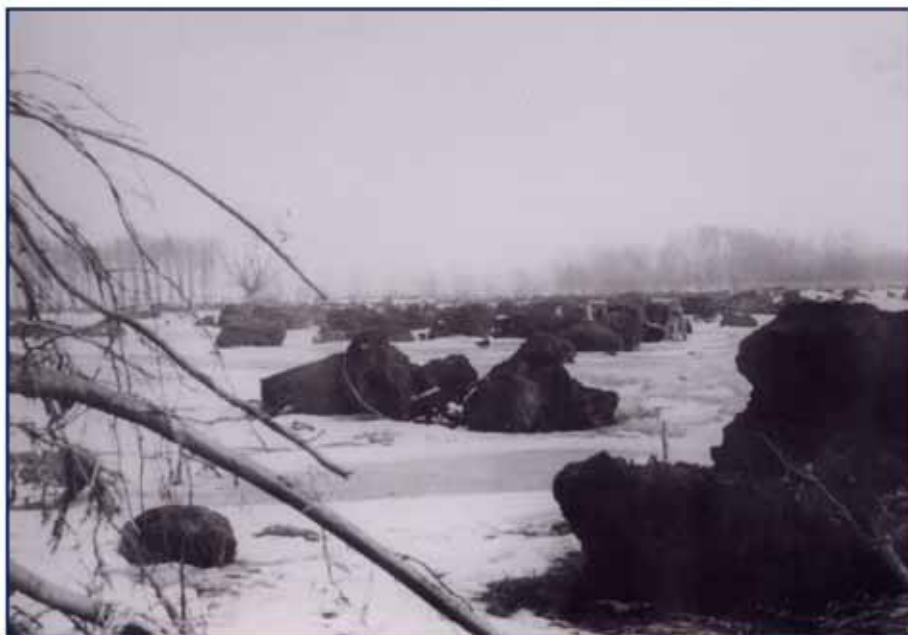
*Bei Achterdeich: durch Überflutung herausgerissene Torfbrocken*

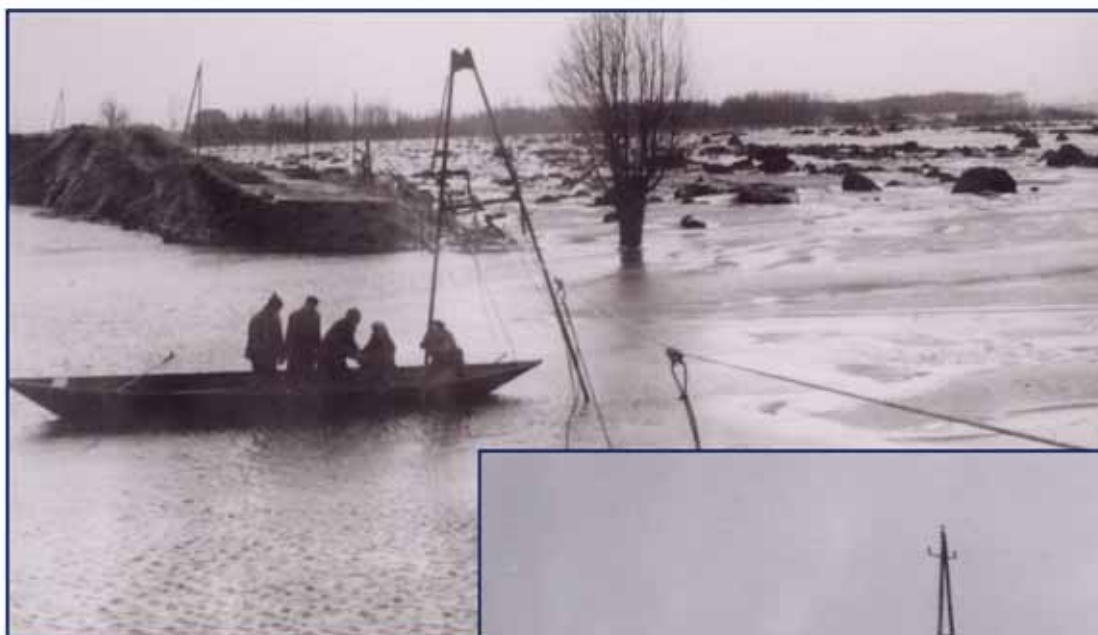
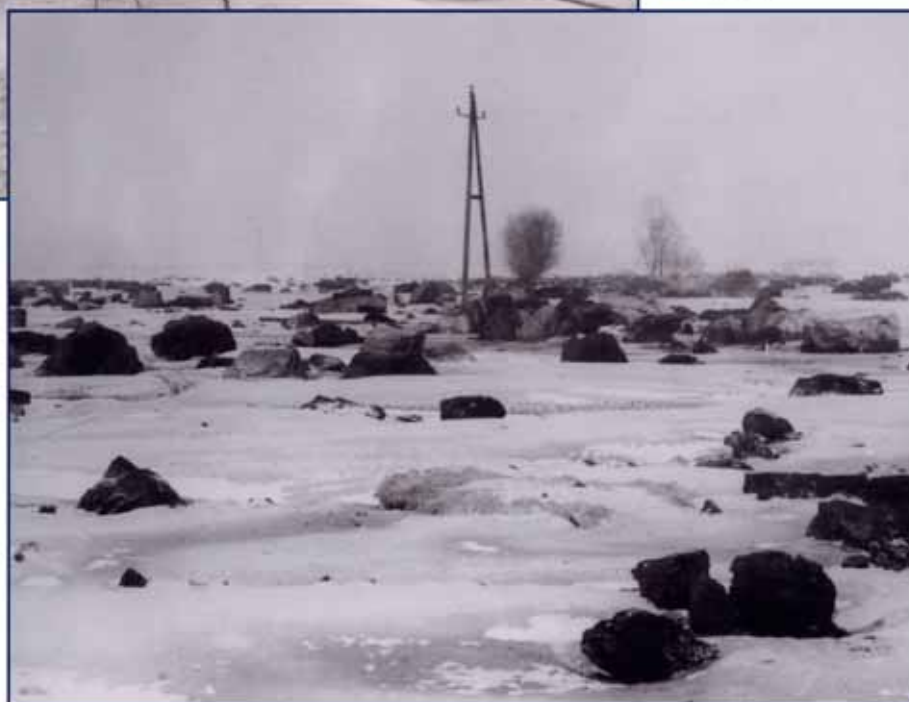
links:  
Deichbruchstelle bei  
Achterdeich

unten:  
Nach der Flut: Eis  
und hinterlassene  
Torfbrocken

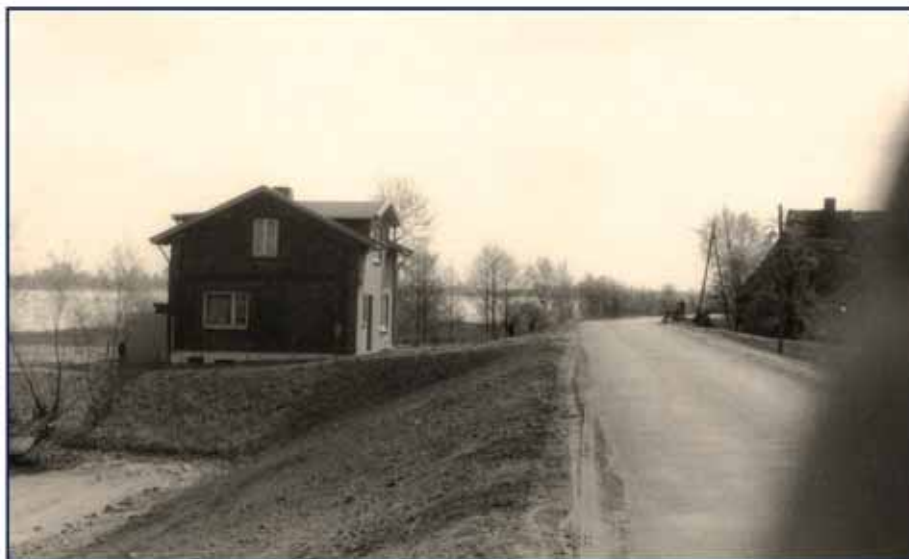
Wiederhergestellter Deich an der Bruchstelle Bullenhausen – Außenböschung

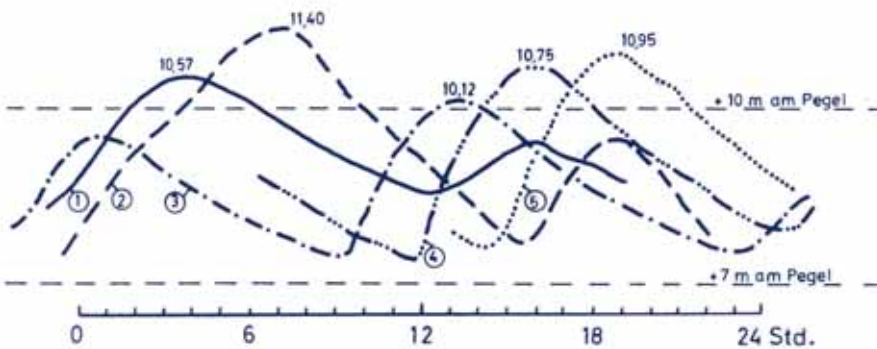
## Bedeutende Sturmflutganglinien 1962 - 81 Zollenspieker / Ilmenau - Sperrwerk

- ① Zollenspieker 16./17.2.1962
- ② Zollenspieker 3.1.1976
- ③ Ilmenau - Sperrwerk 21./22.1.1976
- ④ Ilmenau - Sperrwerk 20./21.1.1976
- ⑤ Ilmenau - Sperrwerk 24./25.11.1981

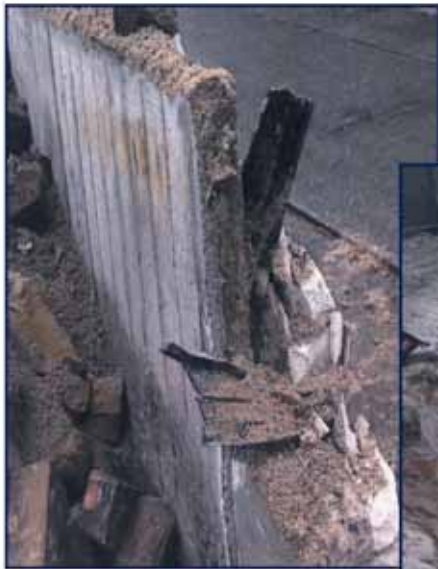
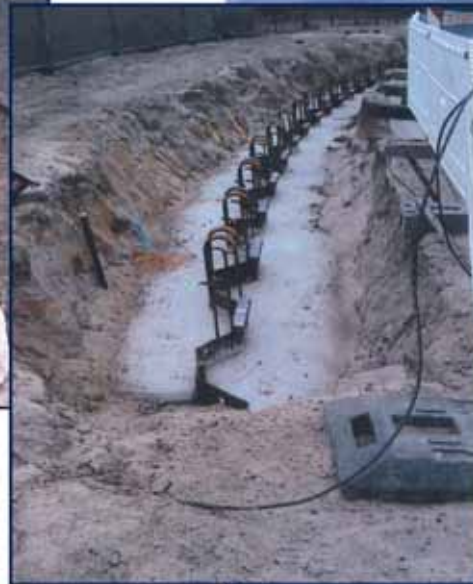
*Der Bau der neuen Hochwasserschutzwand (Bullenhausen)*
